**BUCARELI: LA PÉRDIDA DEL PASEO RECREATIVO Y DEL PAISAJE
URBANO-ARQUITECTÓNICO ANTE LA TRANSFORMACIÓN
DEL CENTRO HISTÓRICO DE LA CIUDAD DE MÉXICO**

Tesis para optar por el grado de Maestro en Diseño, Posgrado en
Rehabilitación, Recuperación y Conservación del Patrimonio Construido

Ciudad de México, septiembre de 2019

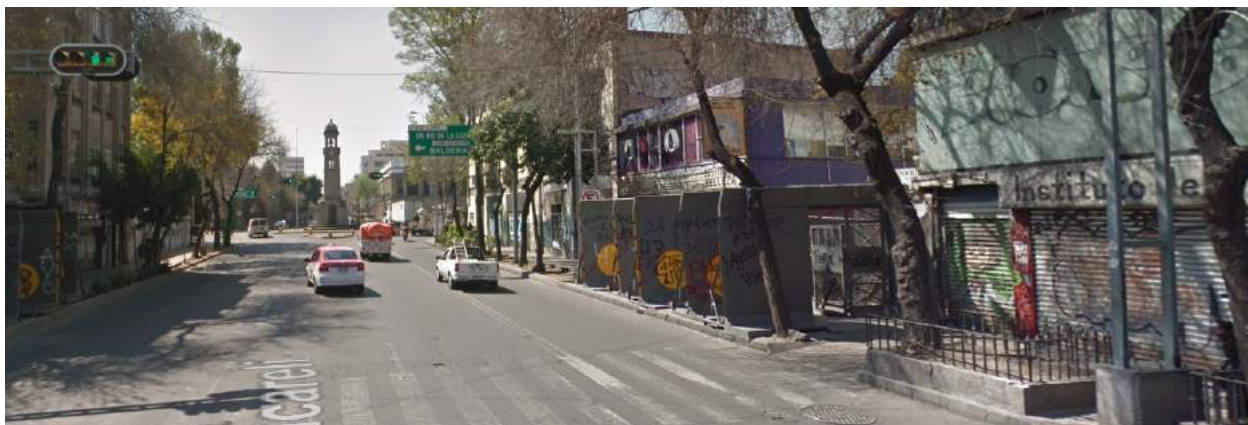
Imagen 79: Fotografía tomada casi desde el mismo sitio que la anterior, en la que se observa ya la demolición parcial de uno de los edificios existentes de dos niveles de altura. Nótese la falta de continuidad de ejes de composición entre las fachadas. Fuente: Google Maps, (fecha de febrero de 2018).

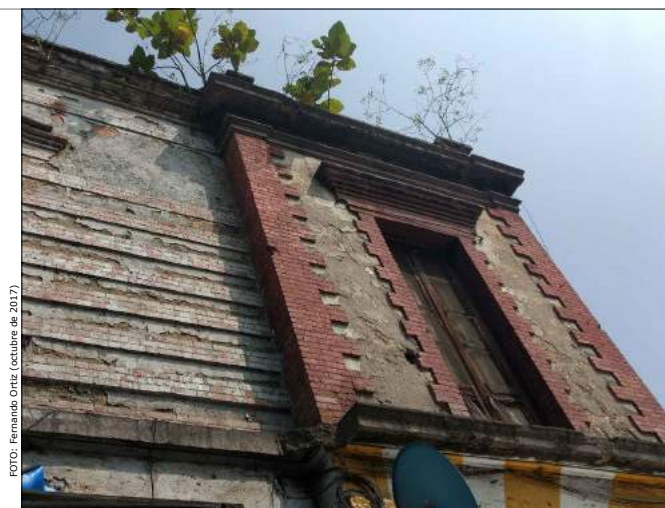
Fachada norte del edificio (desde patio interior) que muestra el sistema constructivo mixto de los muros así como el adentellado que enmarca el vano de la puerta.

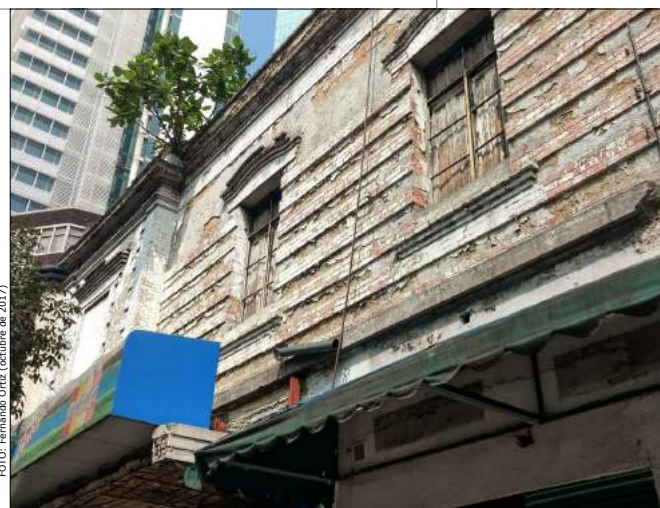
Fachada sur (sobre Donato Guerra) en la que se observan los vanos superiores tapiados así como publicidad invasiva del comercio existente en planta baja.

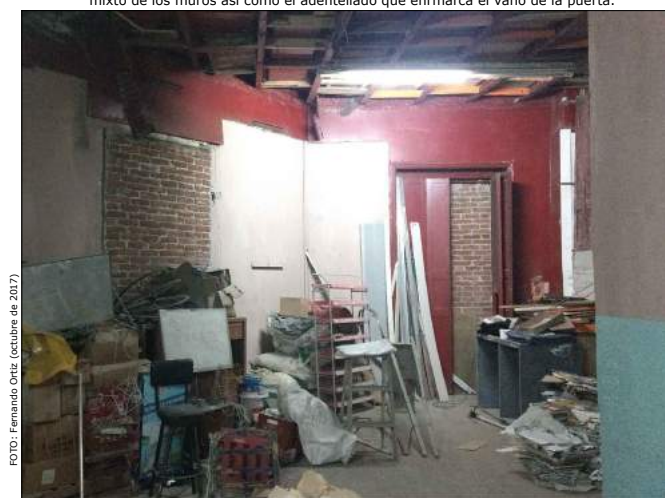
Vista desde el interior de la crujía sur del primer nivel que evidencia su uso como bodega así como los vanos tapiados que anteriormente daban al exterior del inmueble.

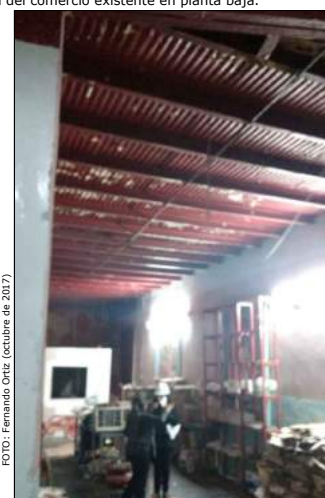
Vista de crujía sur de primer nivel que muestra su uso como bodega

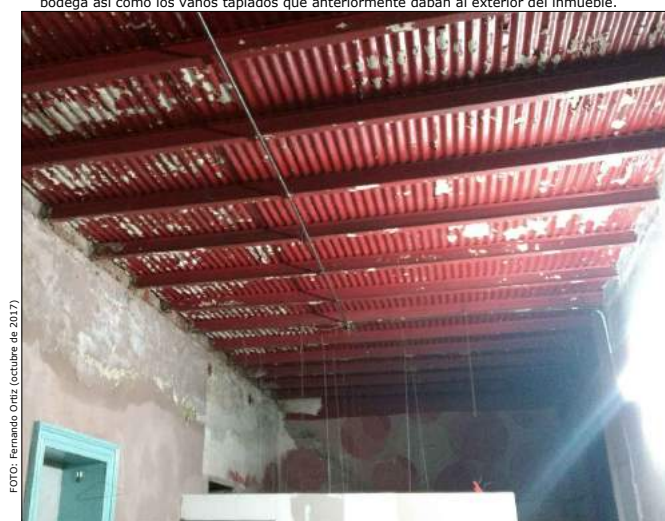
Se observa el sistema constructivo de cubiertas así como los colores en el techo y muros que refieren el auge que tuvo el inmueble como giro de espectáculos nocturnos.

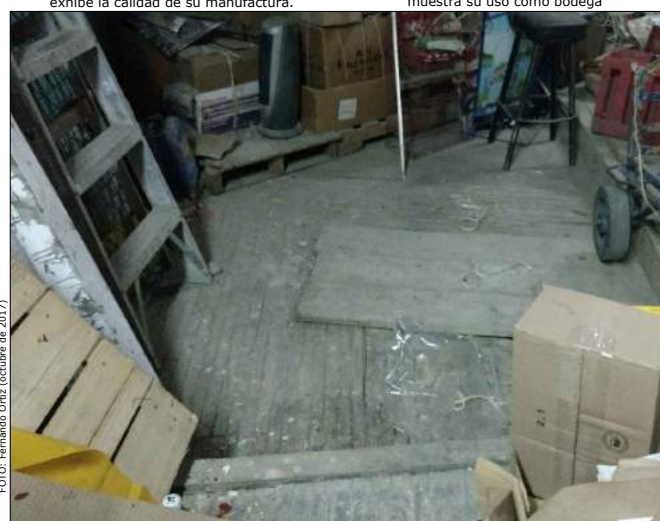
En esta imagen se observa el agravado estado de deterioro de la duela existente en la crujía sur del primer nivel.

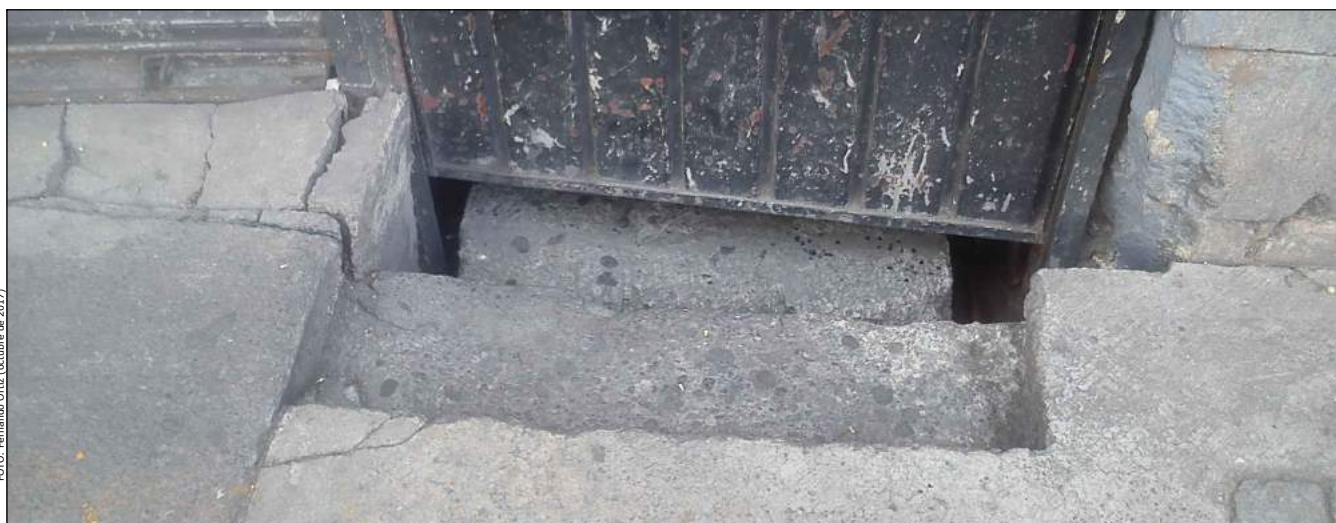
Vista de la puerta de acceso del lado sur sobre fachada de Av. Bucareli que muestra escalones que bajan al interior ante la pérdida de nivel original del edificio.

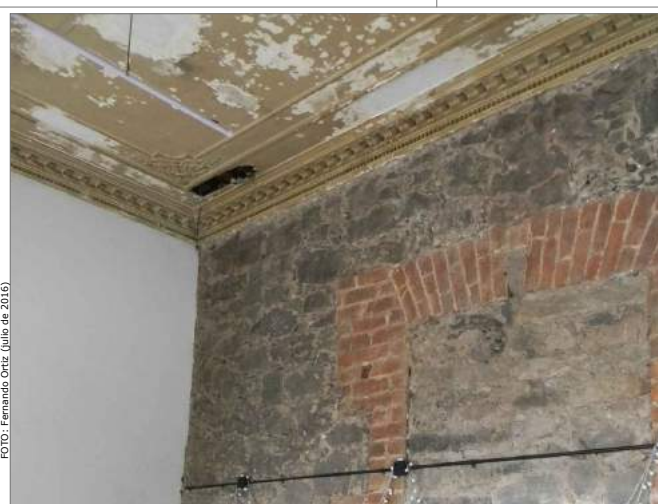
Imagen que muestra el sistema constructivo de los muros interiores a base de mampostería, también se aprecia el detalle del plafón original
